KEMIN RATAPIHAN TURVALLISUUS – RADAN YKKÖSRAITEEN YLITYS TURVALLISUUSRISKI

MERI-LAPIN KEHITTÄMISKESKUS

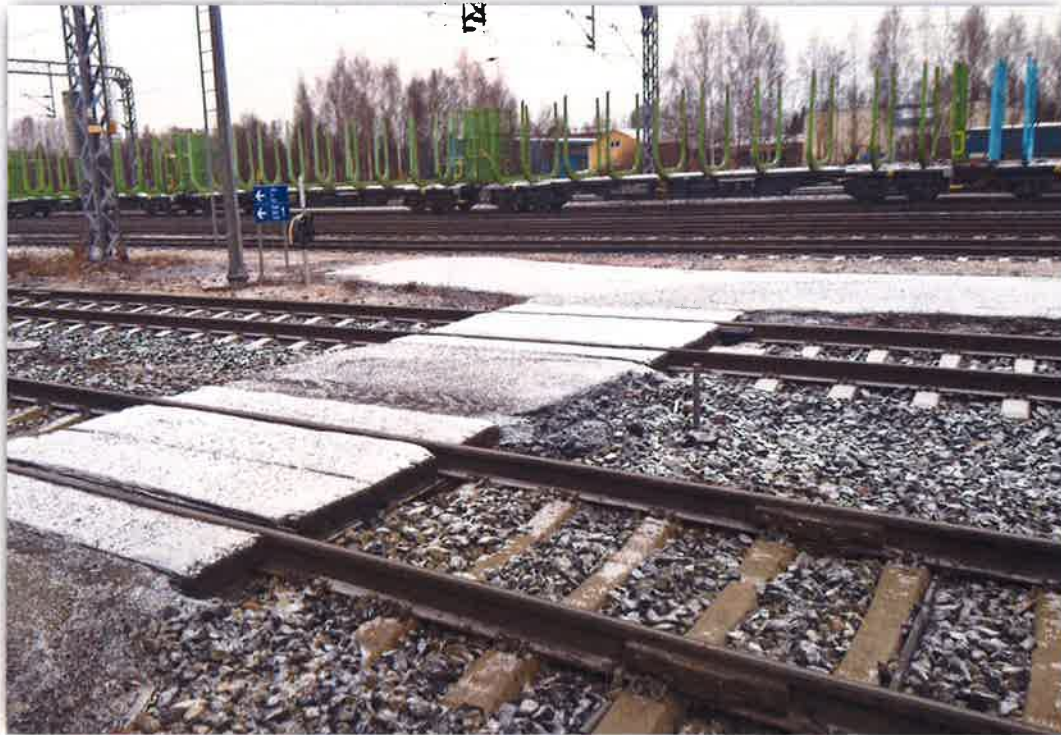
Radan ylityspaikat on opastettu nuolitauluilla ratapihan pohjois- ja eteläpäässä (**Kuva 1**). Lumikasat aiheuttavat usein ongelmatilanteita, jolloin matkustaja ei havaitse selkeästi radan ylityspaikkaa (**Kuva 1**). Radan ylityksen pohjoispään aita tulee jatkaa ylityspaikkaan saakka ja ylityspaikasta vielä eteenpäin niin, ettei radanylitys ole muuten mahdollista kuin käyttämällä merkittyä ylityspaikkaa ja että radanylitys on mahdollisimman selkeä. (**Kuva 1**) Sekä pohjois- että eteläpään radan ylityskohdat tulee myös merkitä entistä selkeämmin isommilla opasteilla sekä lankutuksella. Eteläpään radan ylityspään aidoitus on riittävä (**Kuva 2**).

Kuva 1: Kemin aseman pohjoispuolen ykkös- ja kakkosraiteen ylitys

Radan ylityspaikkojen nykyistä selkeämpi merkitseminen ja matkustajien ohjaaminen radanylityksessä

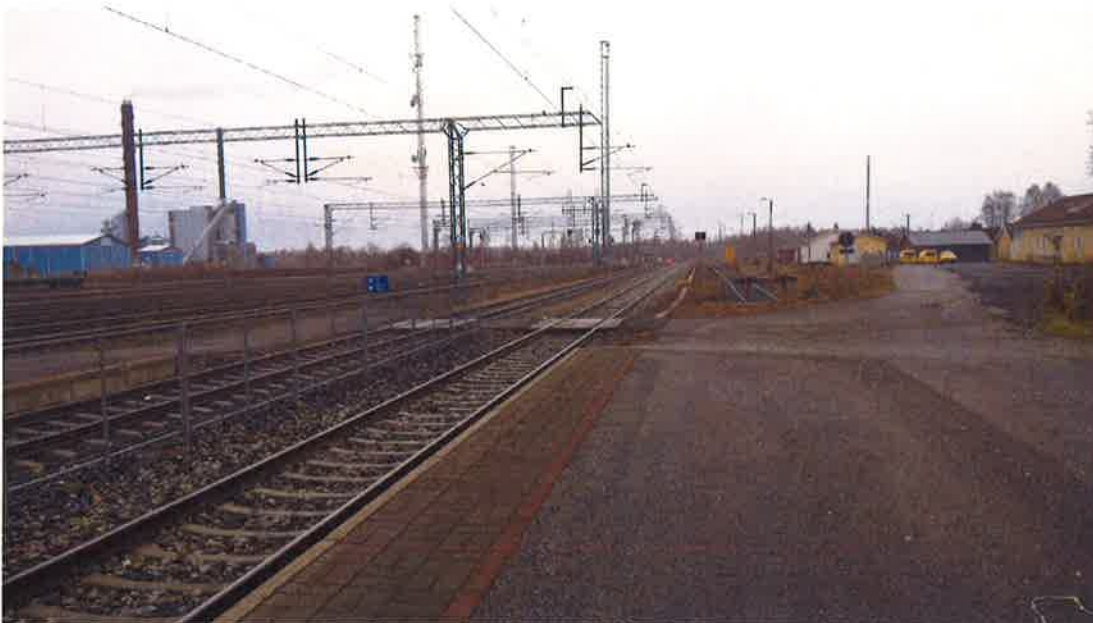
Kuva 2: Kemin aseman eteläpuolen ykkös- ja kakkosraiteen ylitys

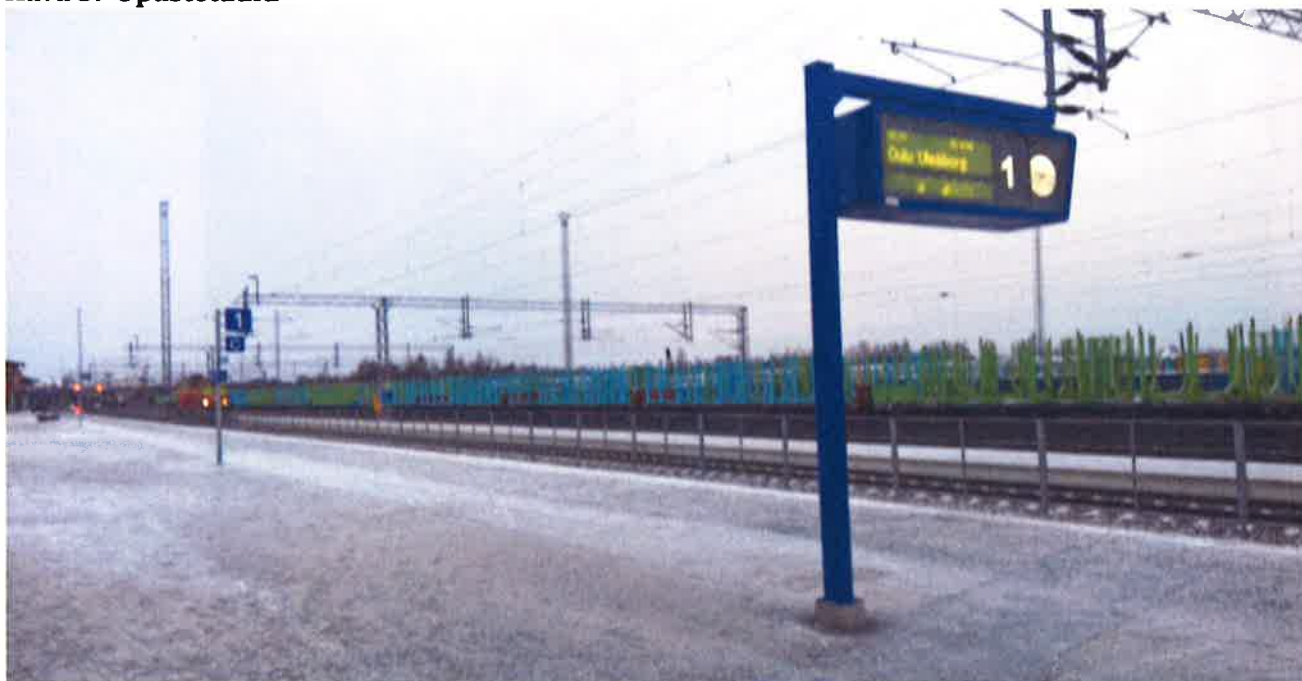
Kemin ratapihalla asemarakennuksen edessä on yksi informaatiotaulu saapuvista ja lähtevistä junista (**Kuva 8**). Matkustajilla on usein epätietoisuutta saapuvan junan aikataulusta sekä mille raiteille ja mille vyöhykkeelle juna saapuu. Näyttötauluja (**Kuva 8**) tarvitaan kaksi lisää sekä pohjois- että eteläpään raiteen ylitysten lähelle. Opastetauluja (**Kuva 3**) tarvitaan lisää etelä- ja pohjoispuolelle molempia raiteita, yhteensä niitä tulisi olla 6 kpl.

Kuva 3: Opastetaulu

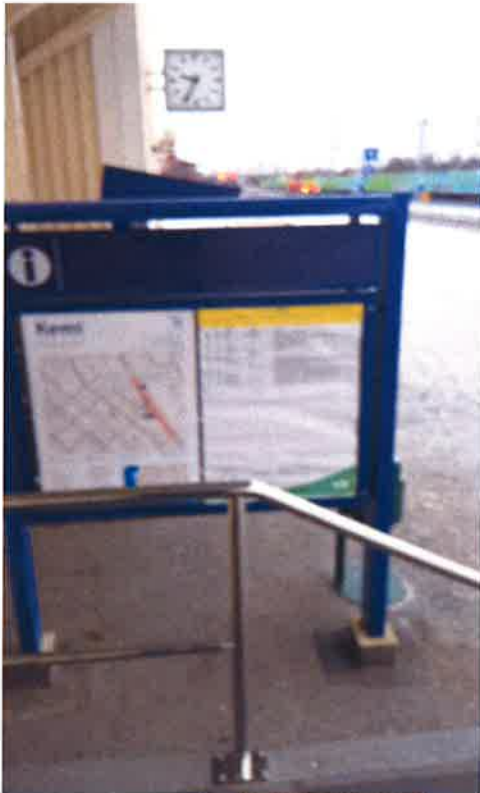
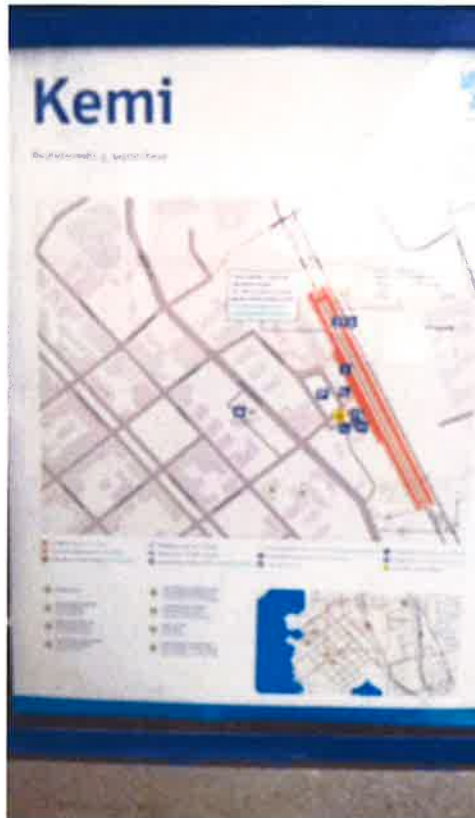
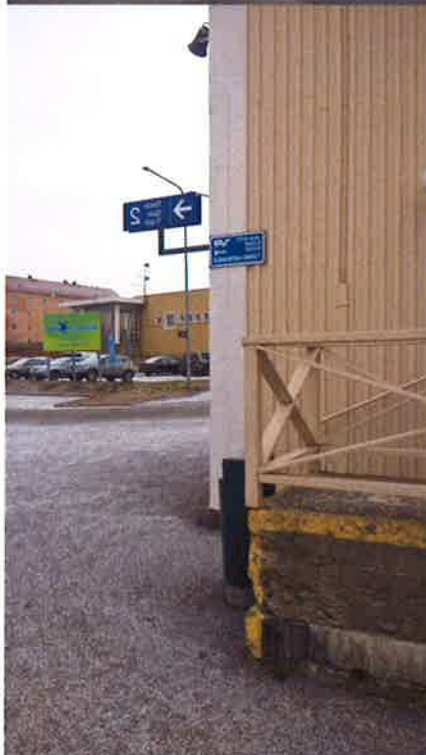
Lisäksi aseman bussipysäkille tarvitaan selkeämpi opastus, asianmukainen bussikatos, aikataulut ym. informaatio, esim. kuten kuvien 4-6 opasteissa, jotka ovat asemarakennuksen vierellä. Opasteiden koko tulisi olla myös riittävä niin raide kuin muidenkin opasteiden osalta. Nykyiset opasteet ovat pieniä, jolloin niitä ei helposti havaitse.

Kuvat 4-6: Opastetaulut asemarakennuksen vieressä

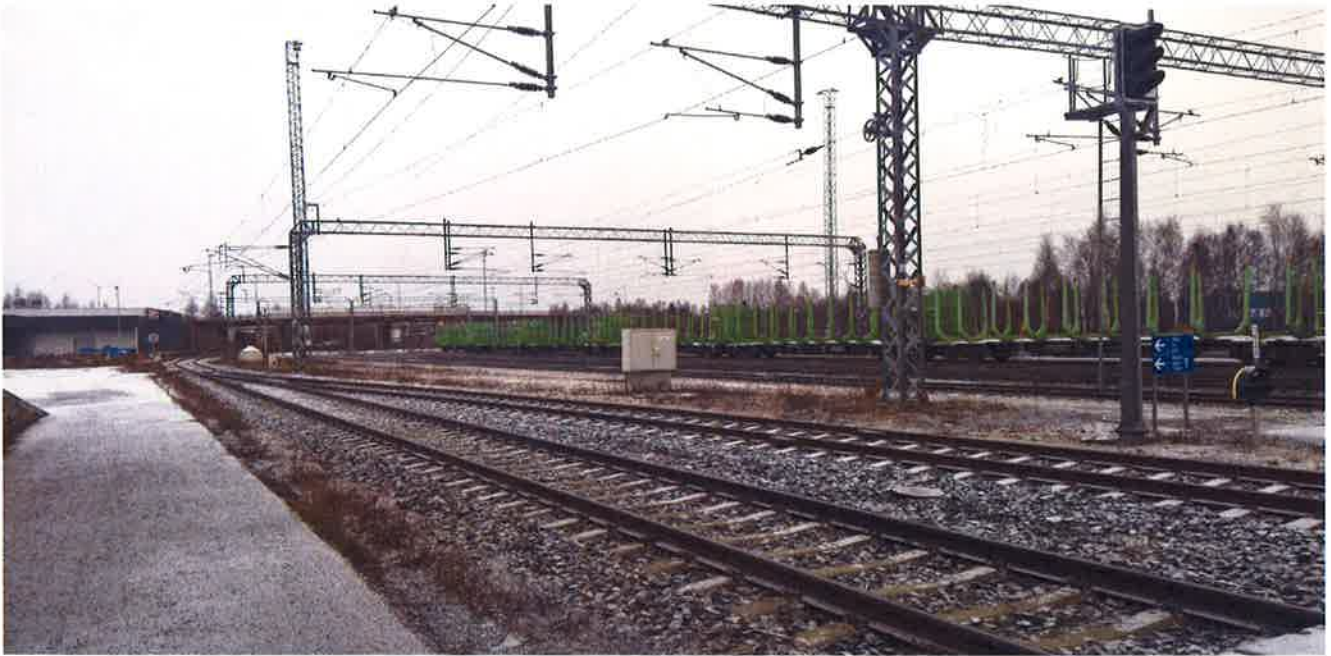
Vaaratilanteita aiheuttavat erityisesti tilanteet, jossa juna saapuu etelän suunnasta raiteelle kaksi, jolloin matkustajien on ylitettävä ykkösraide asemarakennuksen ja keskustan suuntaan pääsemiseksi. Etelän junasta Kemiin jäävä matkustajamäärä voi nousta parhaimmillaan jopa 100 matkustajaan. On syntynyt tilanteita, jossa etelän junalla saapuvat matkustajat joutuvat ylittämään ykkösraiteen pohjoisesta tulevan junan lähestyessä Kemin asemaa. Junan nopeus lähellä olevan sillan kohdalla on 60 km/h, jolloin ykkösraiteen ylittävien matkustajien reagointi-aika lähestyvään junaan jää lyhyeksi ja aiheutuu todellinen vaaratilanne (**Kuva 7**).

Kuva 7: Etäisyys radan ylityspaikasta katvealueeseen eli sillan

1. Ratojen alituksen rakentaminen ykkös- ja kakkosraiteen välille

Ensisijaisesti turvallisin, asiakasystävällisin ja sujuvin vaihtoehto kokonaisuuden kannalta on ratapihan alituksen rakentaminen ykkös- ja kakkosraiteen väliin, mikä varmistaa matkustajien turvallisuuden ja sujuvan juniin pääsyn. Nykyisten ratapihan pohjois- ja eteläpään merkittyjen radan ylityspaikkojen käyttäminen kakkosraiteelle/ kakkosraiteelta merkitsee kohtuuttoman pitkiä kulkumatkoja erityisesti liikuntarajoitteisille ja ikääntyneille sekä matkustajille, joilla on paljon matkatavaroita mukana. Erityisesti talvisin pitkä kulkuyhteys on todella hankala. Alituksen rakentamisella vältettäisiin junien kohtaamispaikkojen siirto toiseen kohtaamispaikkaan esim. Laurilaan, mikä merkitsisi matkaketjujen matka-aikojen pidentämistä.

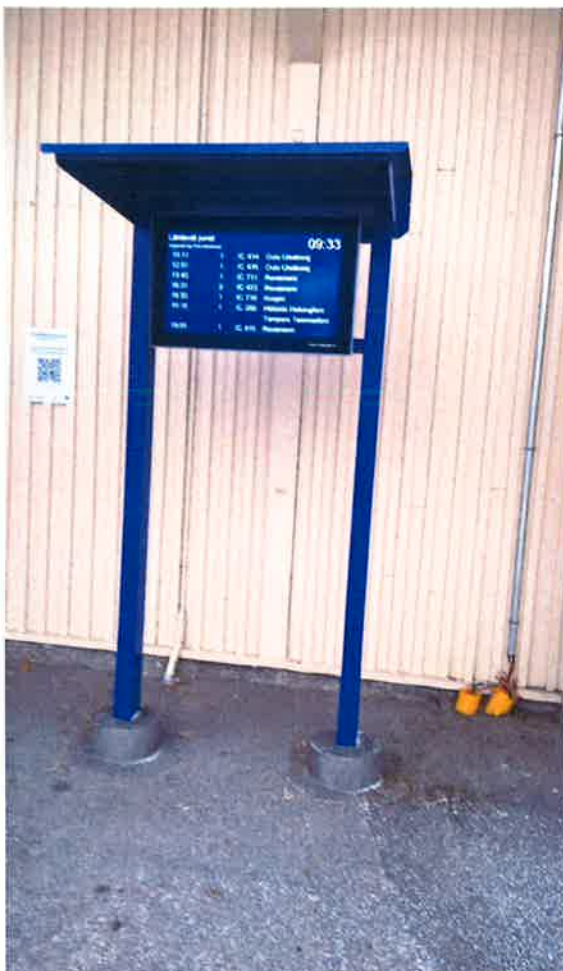
Kuva 8: Näyttötäulu asemarakennuksen vieressä
